# LA RESTAURACIÓN DE LA TORRE DE HÉRCULES DE LA CORUÑA ( GALICIA-ESPAÑA )

(THE RESTORATION OF THE HERCULES TOWER OF LA CORUÑA GALICIA-SPAIN)

Pablo Latorre González-Moro y Leandro Cámara Muñoz, Arquitectos

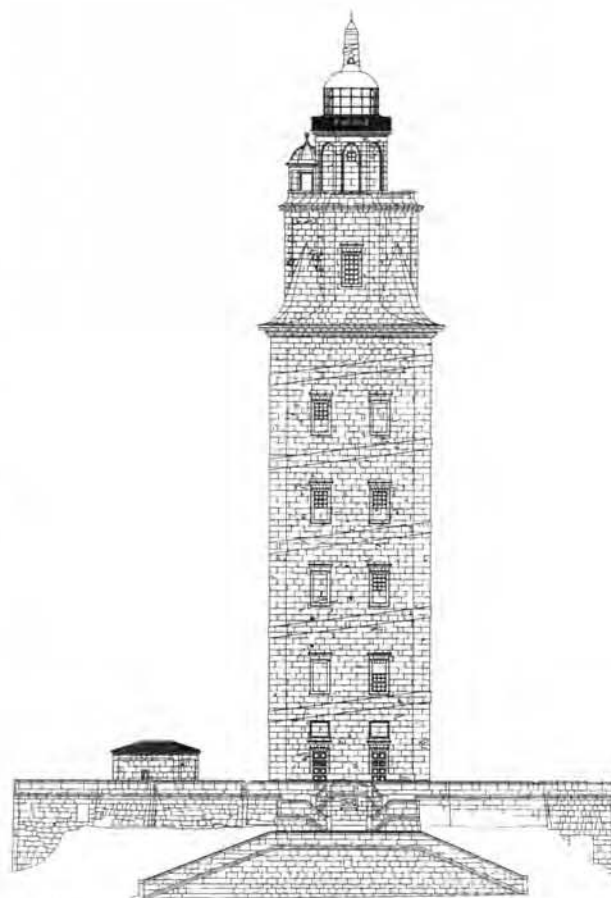
Alzado principal Este. Levantamiento fotogramétrico del estado previo.

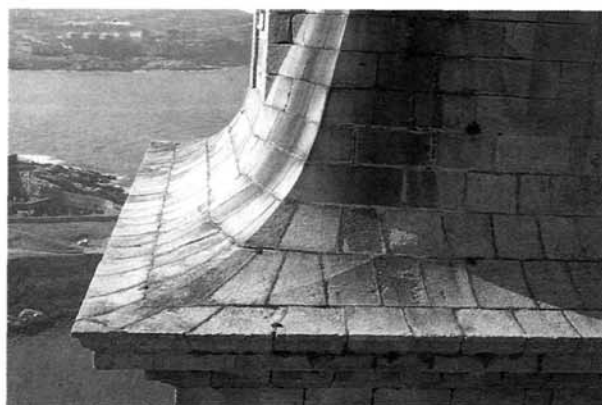
*Detalle de la esquina SE. de la cornisa neoclásica.*

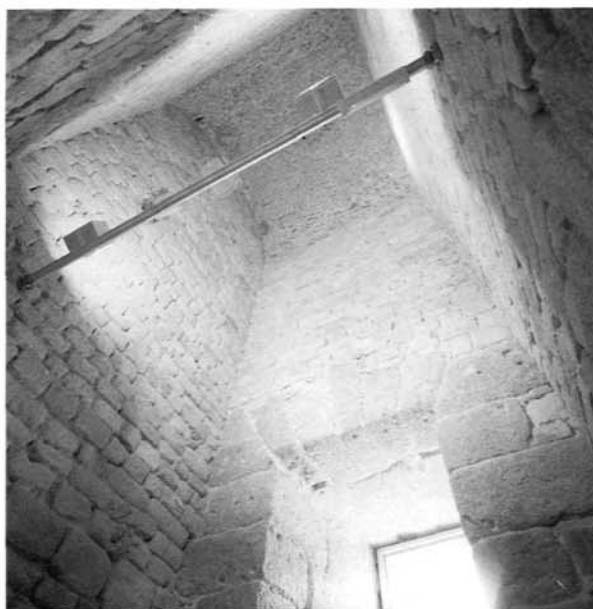
*Recinto interior abovedado de época romana, restaurado. Nuevo sistema eléctrico en tubo de bronce para conducción y soporte de luminarias.*

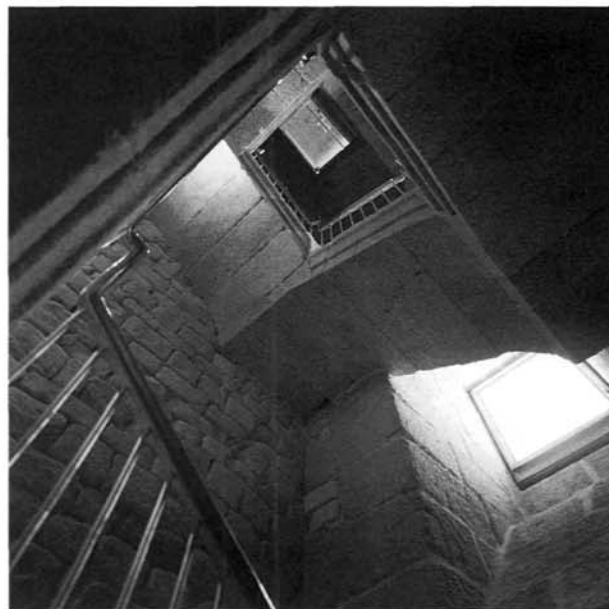
*Hueco de escalera neoclásica. Nueva barandilla de bronce y pasamanos de madera de caoba.*

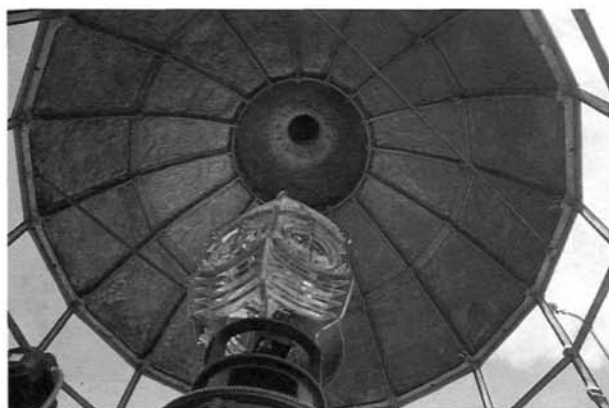
*Restauración del fanal original del farol de bronce.*

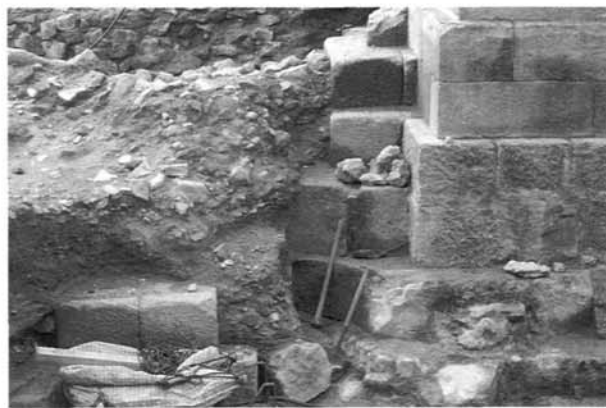
*Restos del cimiento de la estructura romana exterior desaparecida, encontrados con la excavación arqueológica.*
